## Dílčí zjišťovací protokol

Zjištěné skutečnosti ze dne 24.2.2017 - čp. 574 – 575, Tř. E. Beneše  
Hradec Králové

Předběžná prohlídka stavu zadní západní strany, stanovení předběžného rozsahu statických poruch apod.

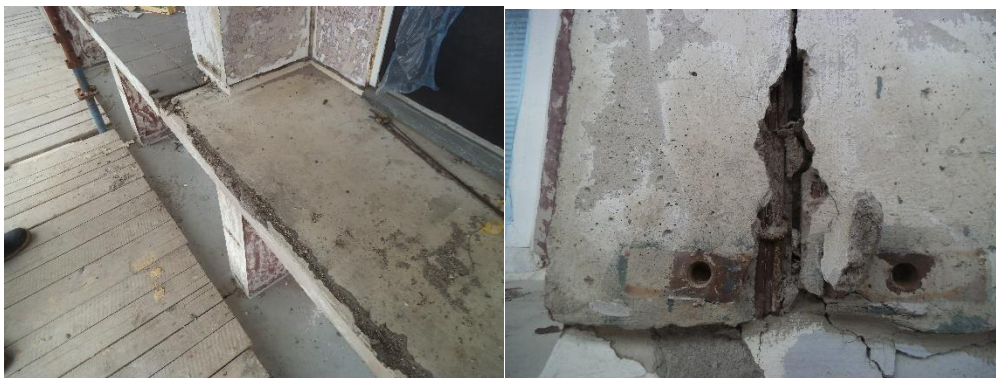
- Zkorodovaná výztuž, bude obnažena , očištěna ocelovými kartáči a vhodně sanována

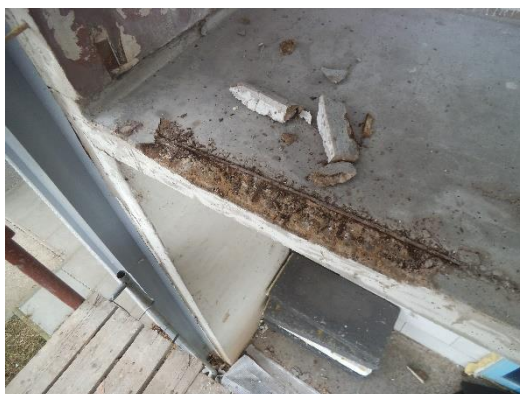
- Při provádění těchto prací bude odraženo – nebo už je – čítko balkónů

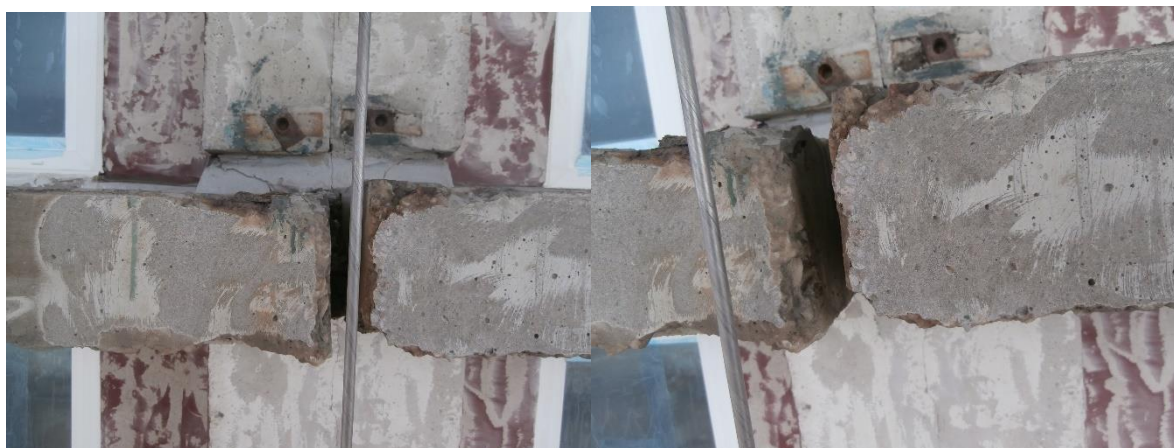
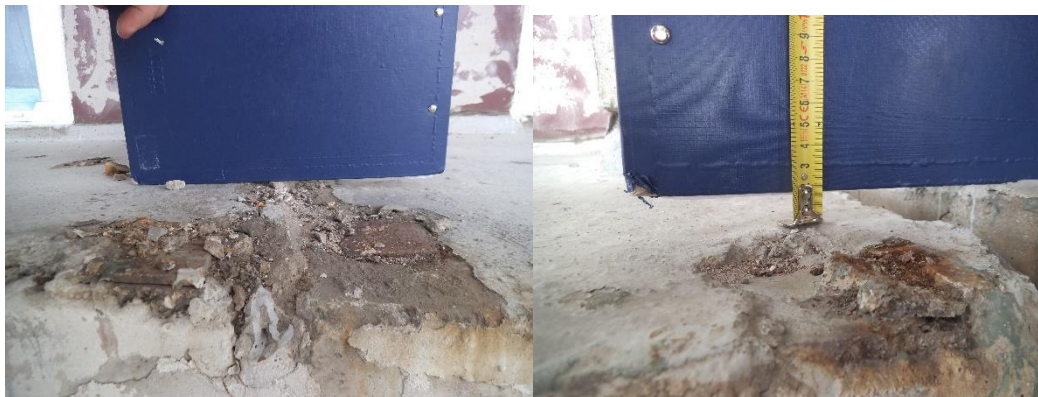
- Nerovnosti mezi jednotlivými podlahami balkonů

Budeme vyrovnávat všechny podlahy do stejné výškové úrovně?

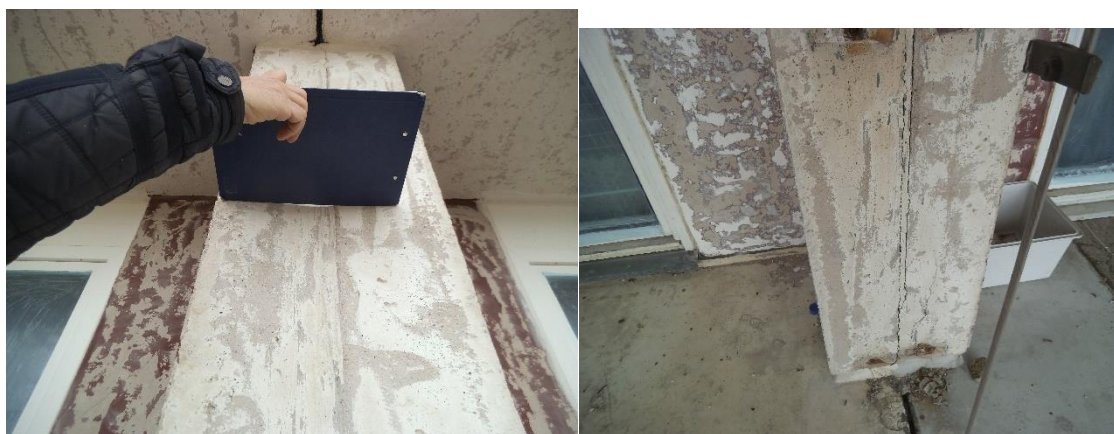
- Dilatace stěnová mezi balkóny

Vykazuje trhliny a nerovnosti v PD je jen lepidlo + perlinka + fajnová, upozorňujeme, že může dojít k prokreslení praskliny, doporučujeme olepit KZS

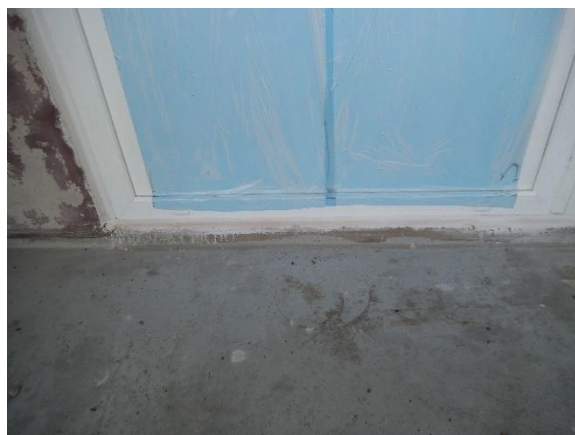
- Práh balkónů

Po nalepení KZS tl. 120 mm vznikne nerovnost – jak budeme řešit?

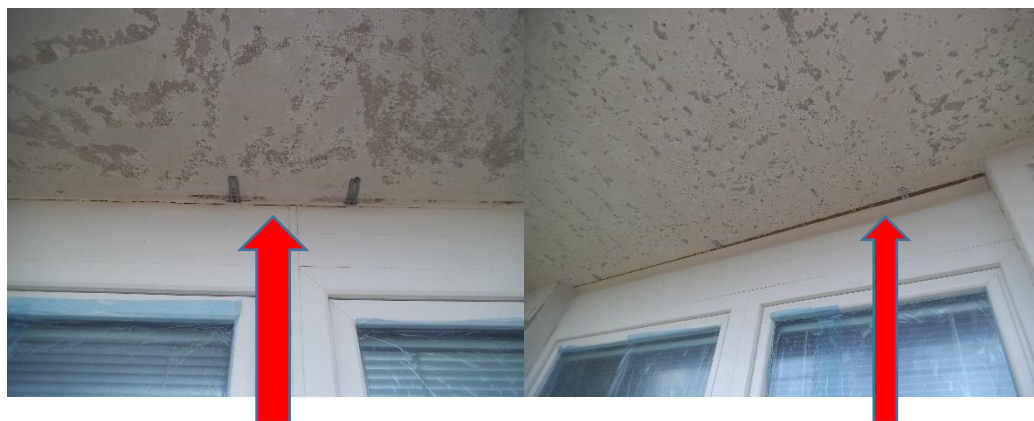
- Nadpraží balkónových sestav

Podhled je jen lepidlo + perlínka + fajnová – budou vidět plechové kotvy

Nebo vyhotovíme takto – špalek zateplovací systém - nadpraží

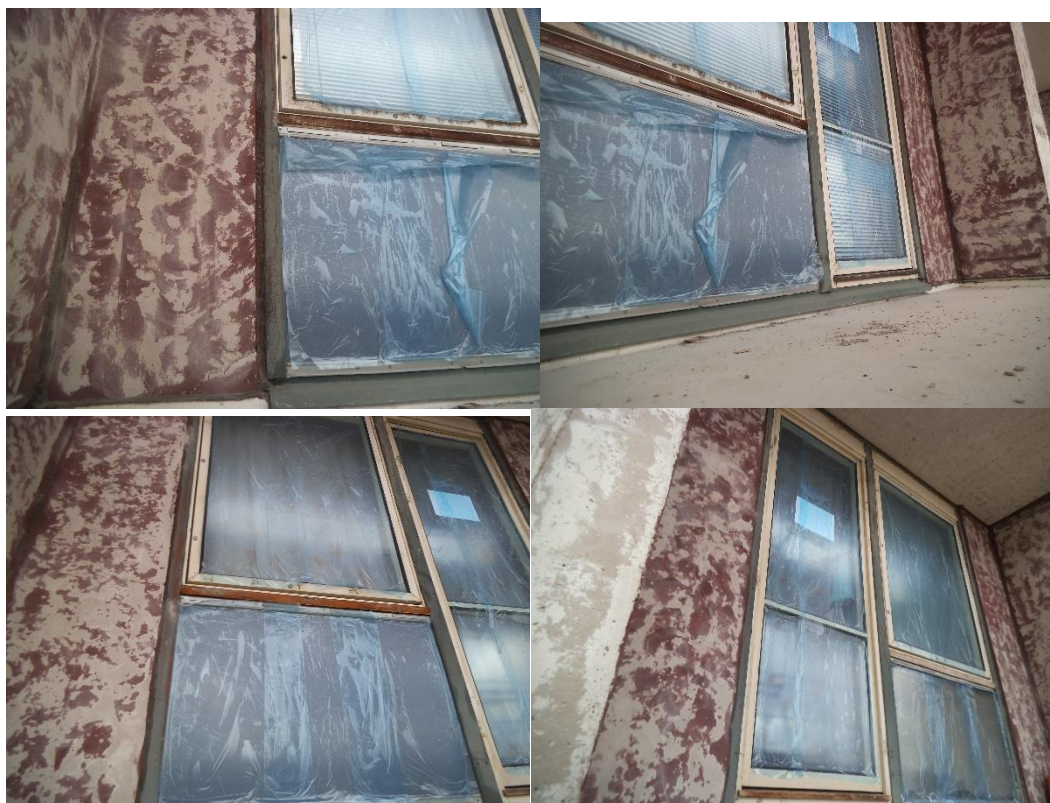
- Nevyměněné balkónové sestavy – stávající – úprava přes kompresní pásku

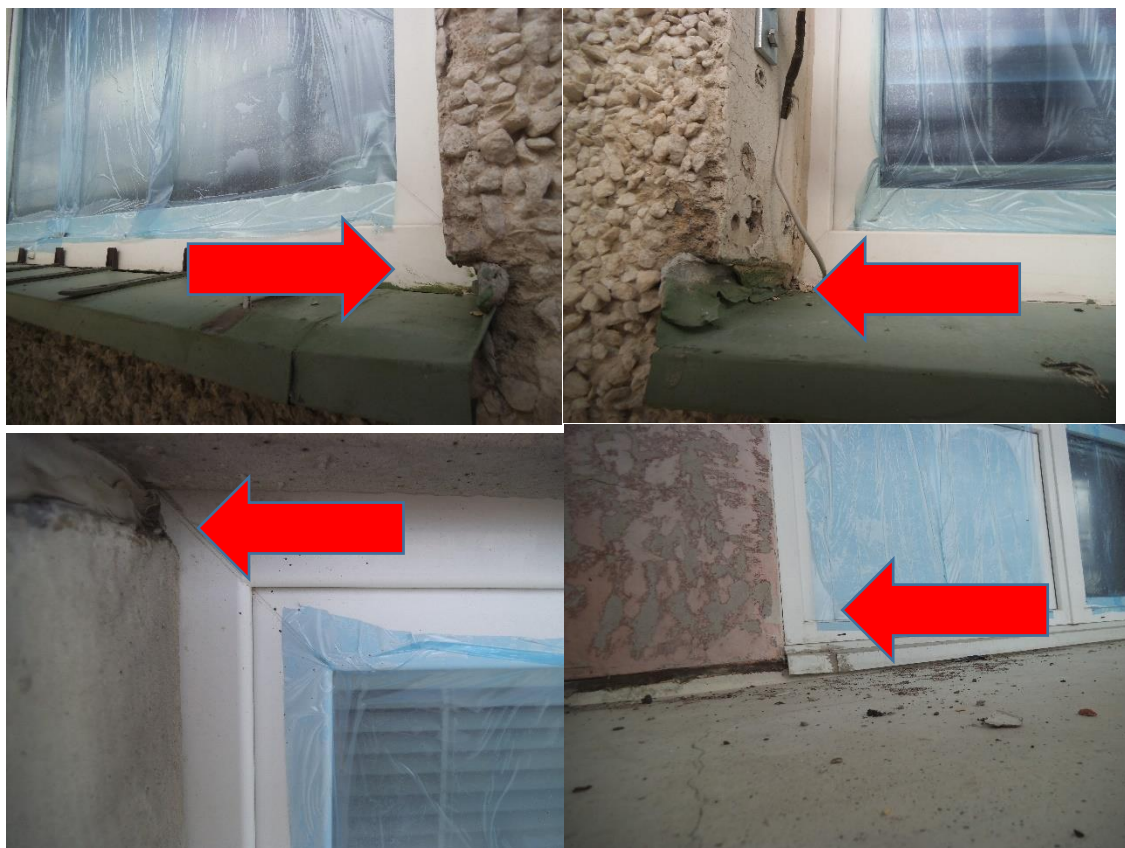
- Stávající stav oken – plastových výrobků – vykazují poškození

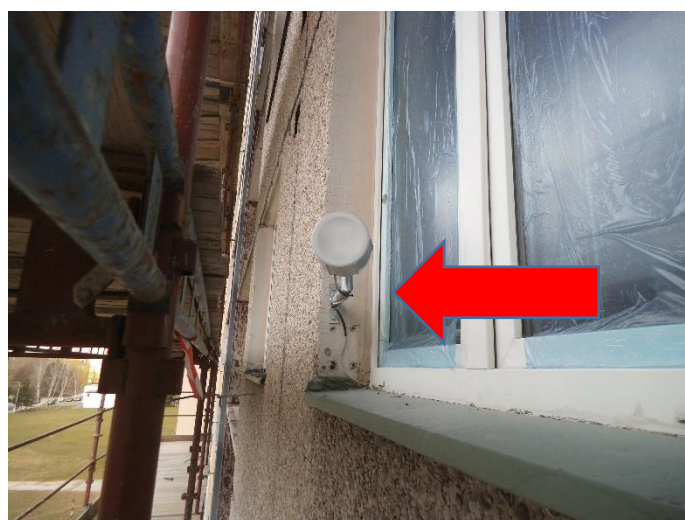
- Instalované předměty ve špaletě – zapravit? – musí být vždy povrchově upraveny

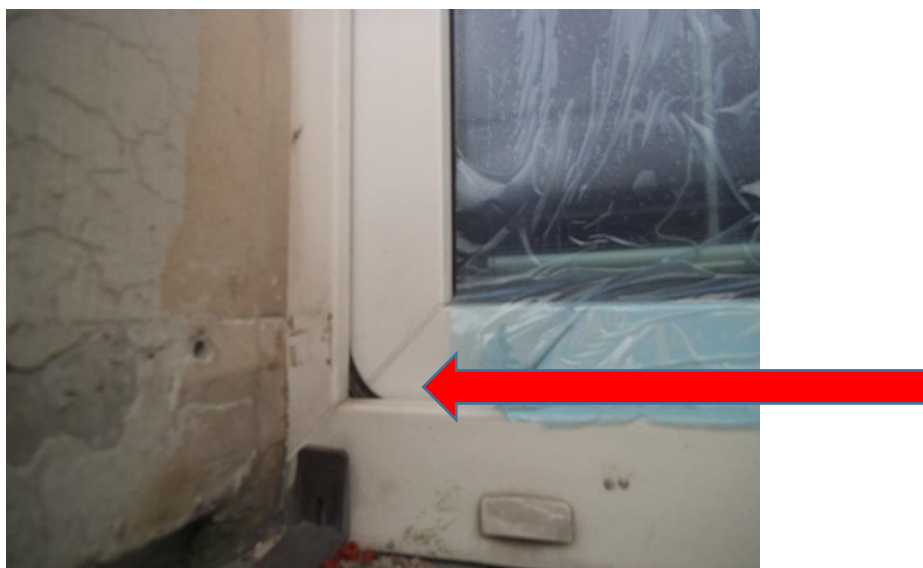
Špatně seřízená okna, netěsní, netěsnost – stížnosti na zatečení apod. – těsnění není udržováno, během naší činnosti si lidé mohou stěžovat na zatečení během přivalových dešťů, které není v příčinné součinnosti s prováděním našich stavebních prací
