## Dílčí zjišťovací protokol

Zjištěné skutečnosti ze dne 24.2.2017 - čp. 574 – 575, Tř. E. Beneše  
Hradec Králové

Předběžná prohlídka stavu zadní západní strany, stanovení předběžného rozsahu statických poruch apod.

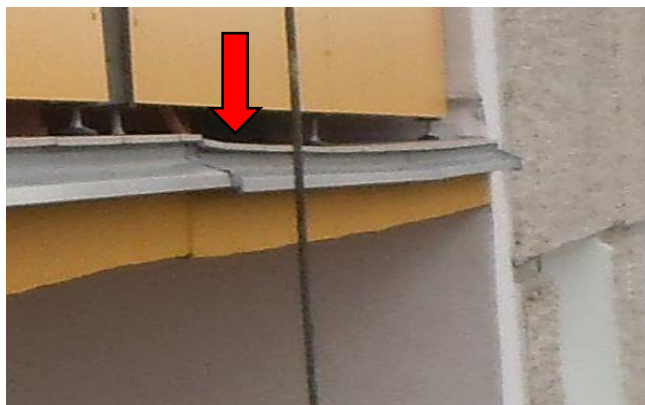
- Nerovnosti mezi jednotlivými podlahami balkonů

Budeme vyrovnávat všechny podlahy do stejné výškové úrovně?

aby to nevypadalo jako u sousedů

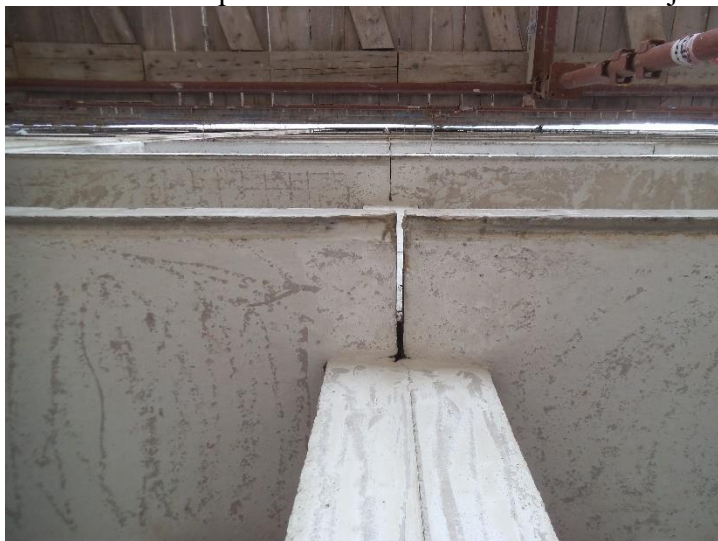
Dilatace mezi podlahami balkónů – budeme řešit jak?

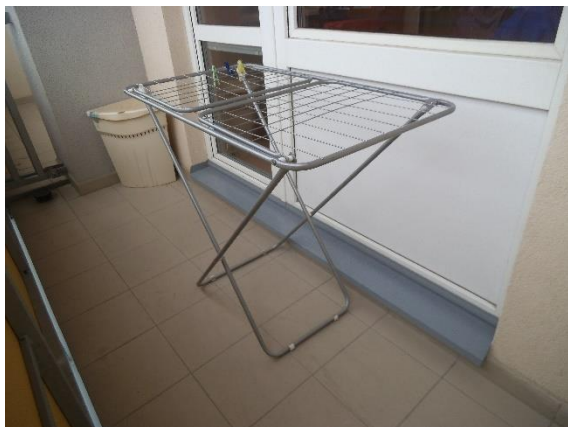
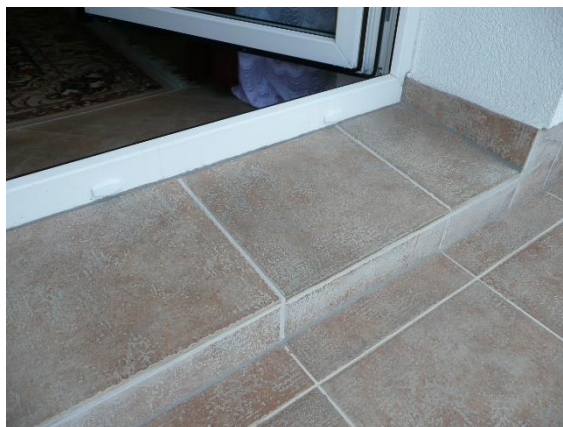
- Práh balkónů

Po nalepení KZS tl. 120 mm vznikne nerovnost – jak budeme řešit?

- Oplechováním?

- Obkladem?

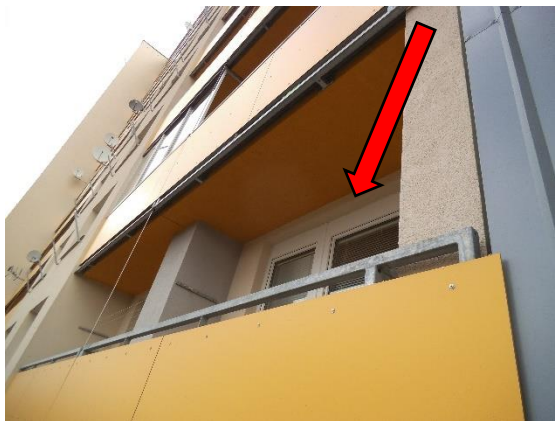
- Nadpraží balkónových sestav

Podhled je jen lepidlo + perlínka + fajnová – budou vidět plechové kotvy

Nebo vyhotovíme takto – špalek zateplovací systém - nadpraží
